# Bulletin tarnais

DES TECHNICIENS ET AGENTS DE RIVIÈRE

# Aménagement des berges du Viaur [12] sur la commune de Vezins de Lévezou

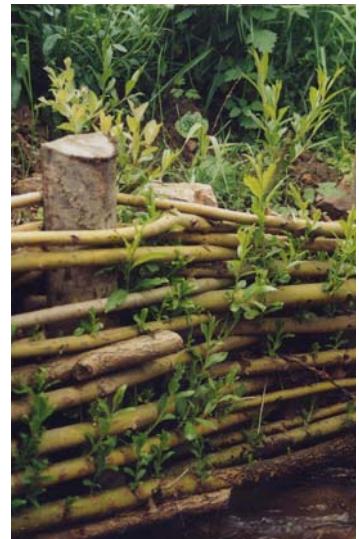
Reprise du tressage

- Un micro-seuil a été sous-cavé sur sa partie centrale, faute d'un ancrage suffisant. Des gabions de grillage garnis de galets ont été disposés de part et d'autre de l'ouvrage. Le sapement observé a été stoppé.
- Sur un micro-seuil, la fosse de dissipation en aval est trop petite. Les ouvrages de protection de part et d'autre sont donc sous cavés et doivent être refaits en augmentant la taille de la fosse.
- Les fortes chaleurs de l'été 2003 ont eu raison de pas mal de boutures et de quelques plants malgré un arrosage mensuel.

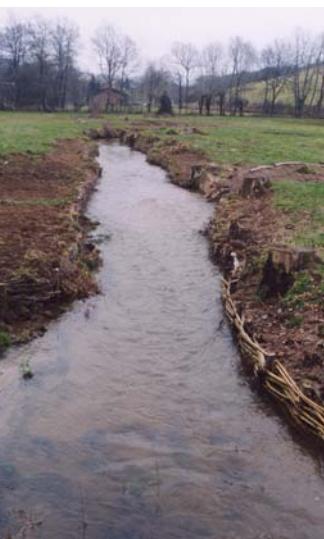
### Retrécissement du lit du Viaur au moyen de fascines.

- Le rétrécissement du lit fonctionne très bien et des zones de frayères sont apparues ainsi que quelques caches sous des blocs.
- Le fascinage, du fait de l'enfoncement du lit, est sous cavé par endroit sans gravité cependant. Ces caves forment d'autre part des caches en pied de berges !
- La sécheresse de 2003 n'a pas permis une bonne reprise des boutures et fagots suite à l'assèchement complet du Viaur.
- Les piquets utilisés en saules pourpres ont tous repris et ont permis, tout de même, de rendre la reprise satisfaisante.
- Les bovins, à la vue d'une herbe verte sur les berges, ont franchi la clôture et déterioré quelques plants qui ont tous redémarrés ce printemps.

On peut noter un décolmatage du lit et l'apparition de frayères pour la truite.

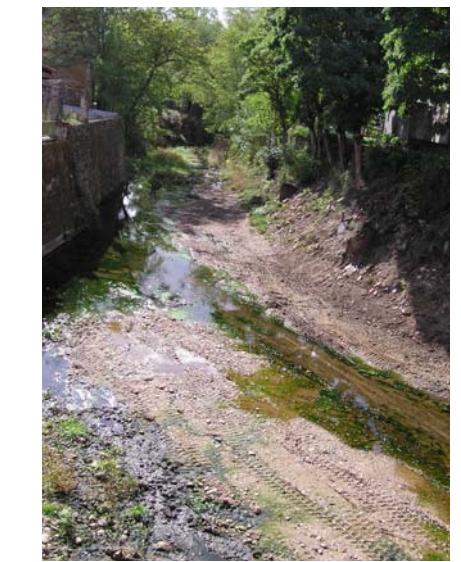
Le lit asséché de l'Assou à Lombers (été 2003)

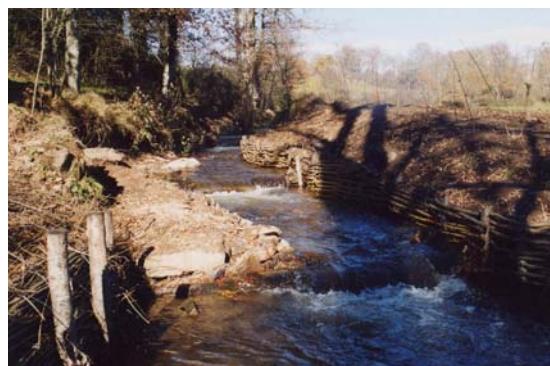
**Vue du site à l'achèvement des travaux.**  
On peut voir les 3 micro-seuils en rondin, le tressage sur la rive gauche et la fosse de dissipation du seuil n°3 au premier plan.

- La chaussée a été détruite après curage du bief amont.
- Afin de maintenir le profil en long, trois micro-seuils (en tronc de Douglas) ont été installés (Hauteur = 35cm). Un quatrième seuil, initialement prévu, s'est avéré inutile de par la présence d'un affleurement de la roche mère.

- Les nouvelles berges ont été talutées avec une pelle mécanique.
- Ces travaux de talutage ont été renforcés par du tressage (sur les zones les plus fragiles autour des micro-seuils) et du fascinage bien en amont des seuils.

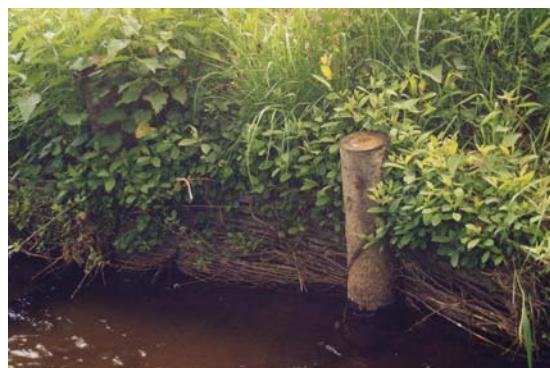
**Détail du fascinage.**  
Quelques semaines après les travaux...

- Rétrécir la section du cours d'eau (par du fascinage) pour augmenter les vitesses d'écoulement et faire apparaître des granulats de toutes tailles afin d'améliorer l'habitat et la reproduction piscicole.
- Végétaliser et stabiliser les berges rapidement au moyen d'un fascinage (175 mètres linéaire), accompagné par du bouturage et des plantations afin de créer un ombrage et éviter le réchauffement de l'eau en été.
- Protéger les aménagements en implantant une clôture en haut de berge.
